Rekonstruktion der Kanzel St. Ägidius Vilseck

Dokumentation der Rekonstruktionsgenauigkeit

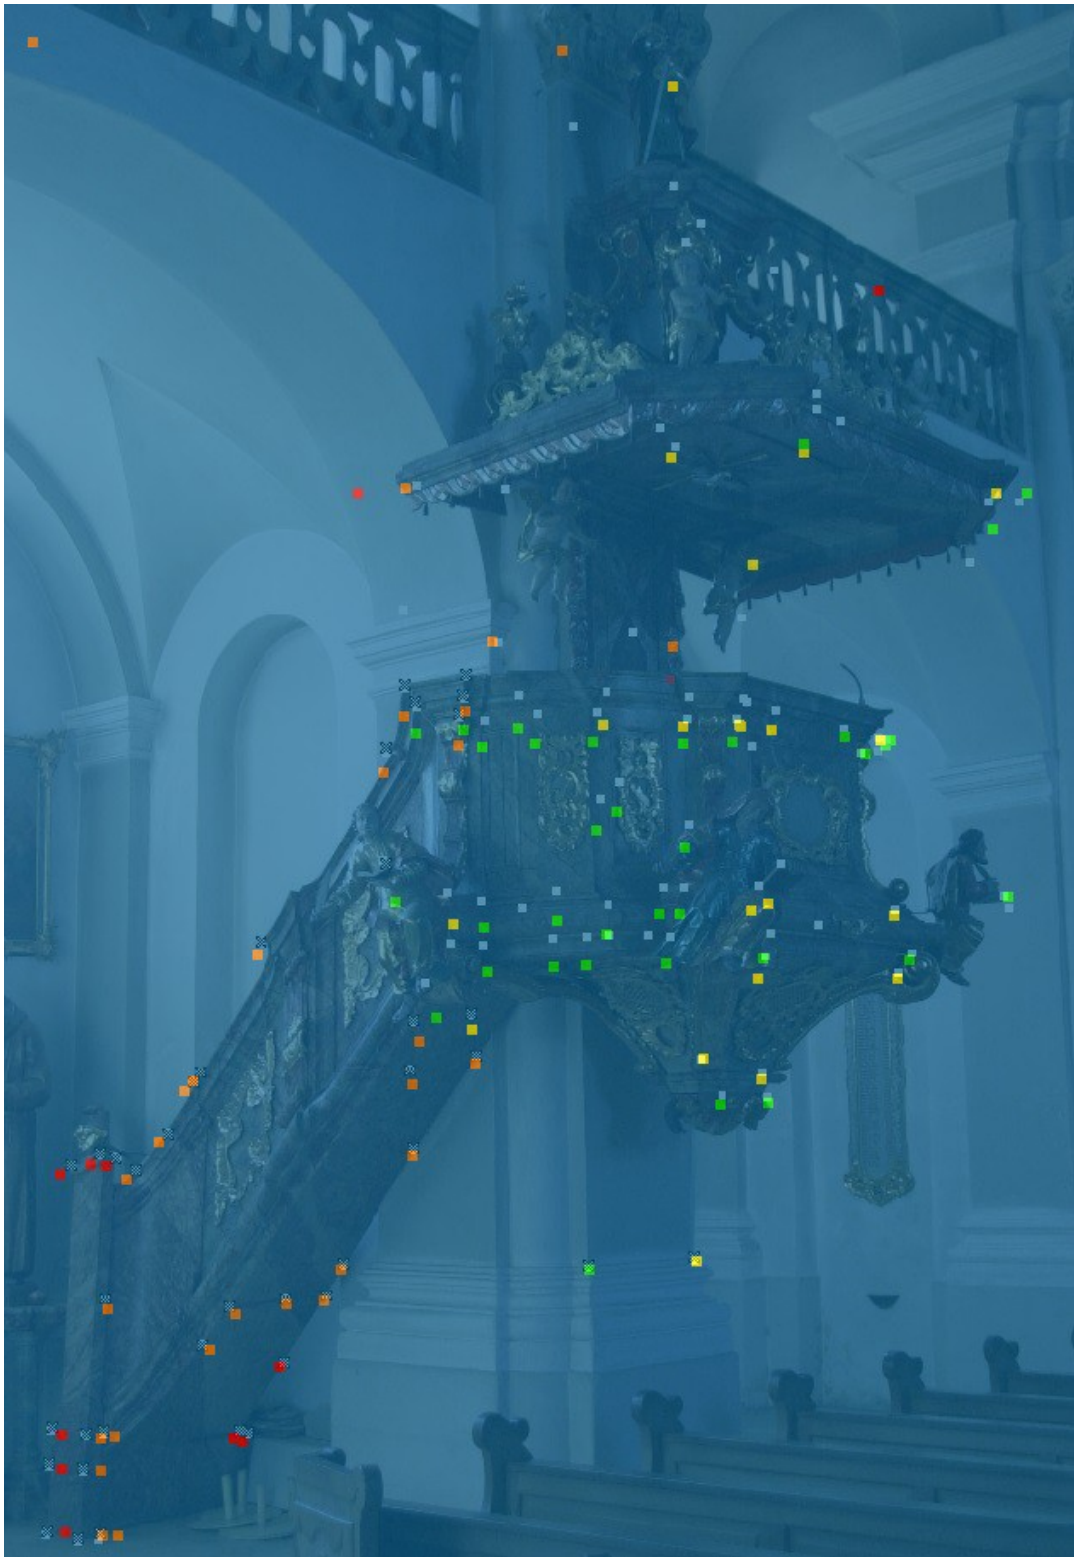
Punktgenauigkeit der photogrammetrischen Extraktion

Grün: < 1 cm

Gelb: 1 cm ... 2 cm

Orange: 2cm ... 5 cm

Rot: > 5 cm

- Die photogrammetrische Ableitung im vorderen Teil ist recht gut, im hinteren Teil (Aufgang) sind Ungenauigkeiten von ca. 5 cm zu erwarten
- Die Kanzel ist insgesamt recht krumm und schief, sodass laufend ein Kompromiss zwischen Realität und sinnvoller Rekonstruktion (Geraden / Senkrechte) gemacht werden musste. Am auffälligsten zeigt sich diese Abweichung am Übergang zwischen Aufgang und Kanzelboden, der in der Realität gebogen ist. Die Entscheidung, wie letztendlich rekonstruiert werden soll, kann durch uns nicht gefällt werden.
